## Proyek Jalan Kartini Ambarawa Tercoreng: Diduga Asal Jadi, Beton Retak

Nov 15, 2025 - 22:58

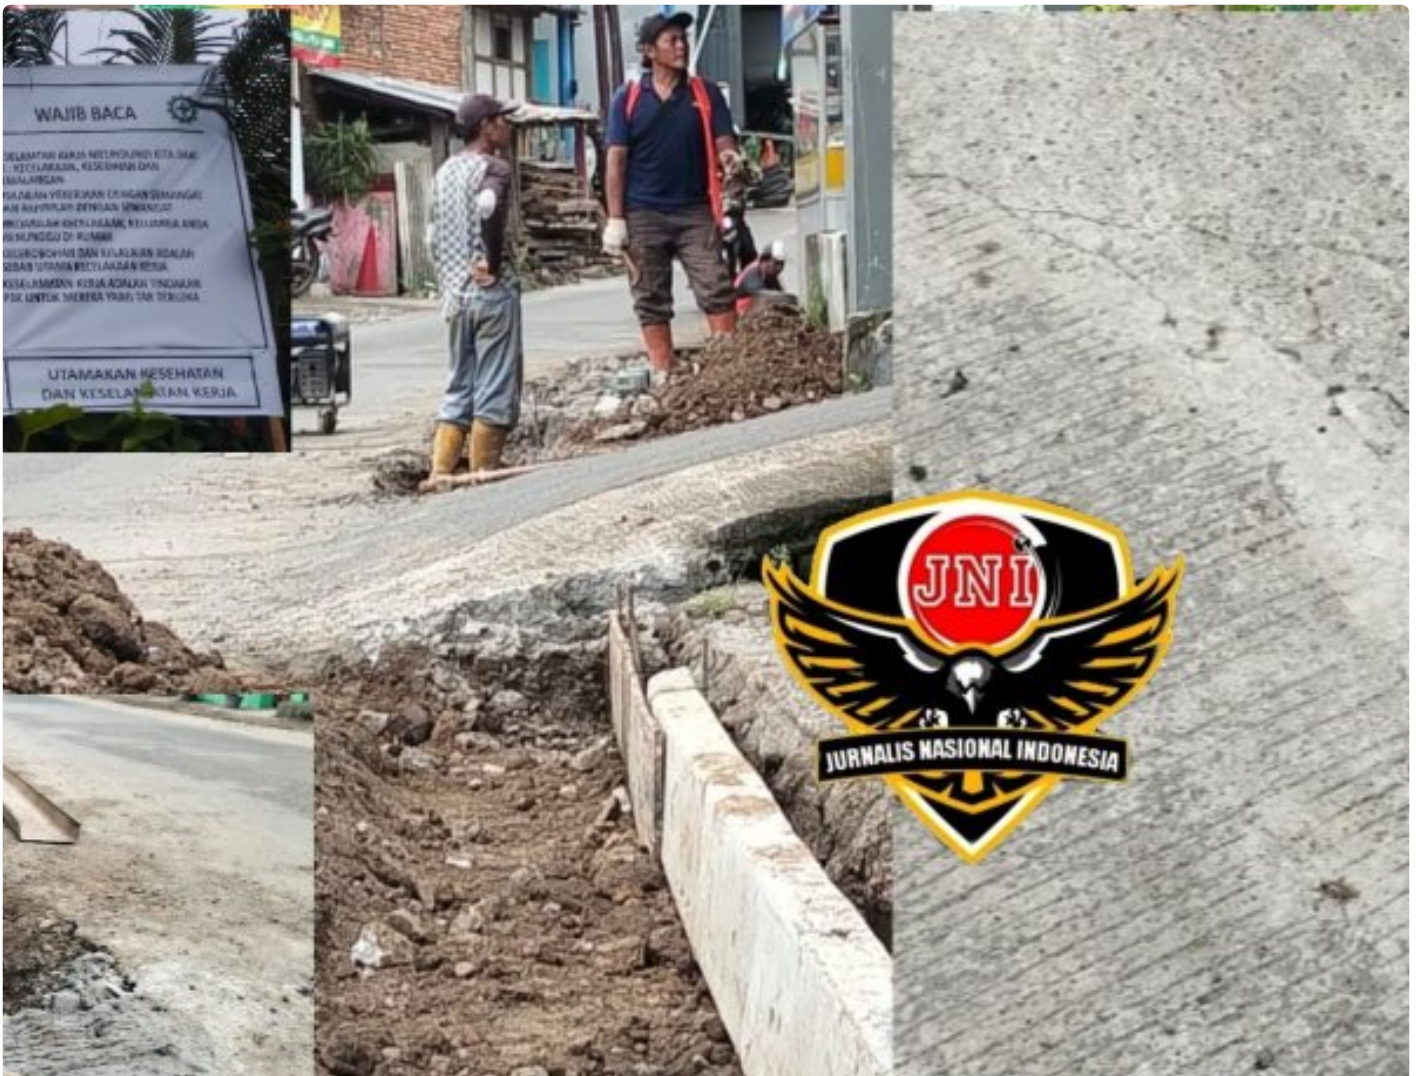
*(Foto Dokumentasi): Para pekerja saat dikonfirmasi, di Jalan Kartini (Ruas 512) di Ambarawa, Kabupaten Semarang, Jawa Tengah, Sabtu (15/11/2025).*

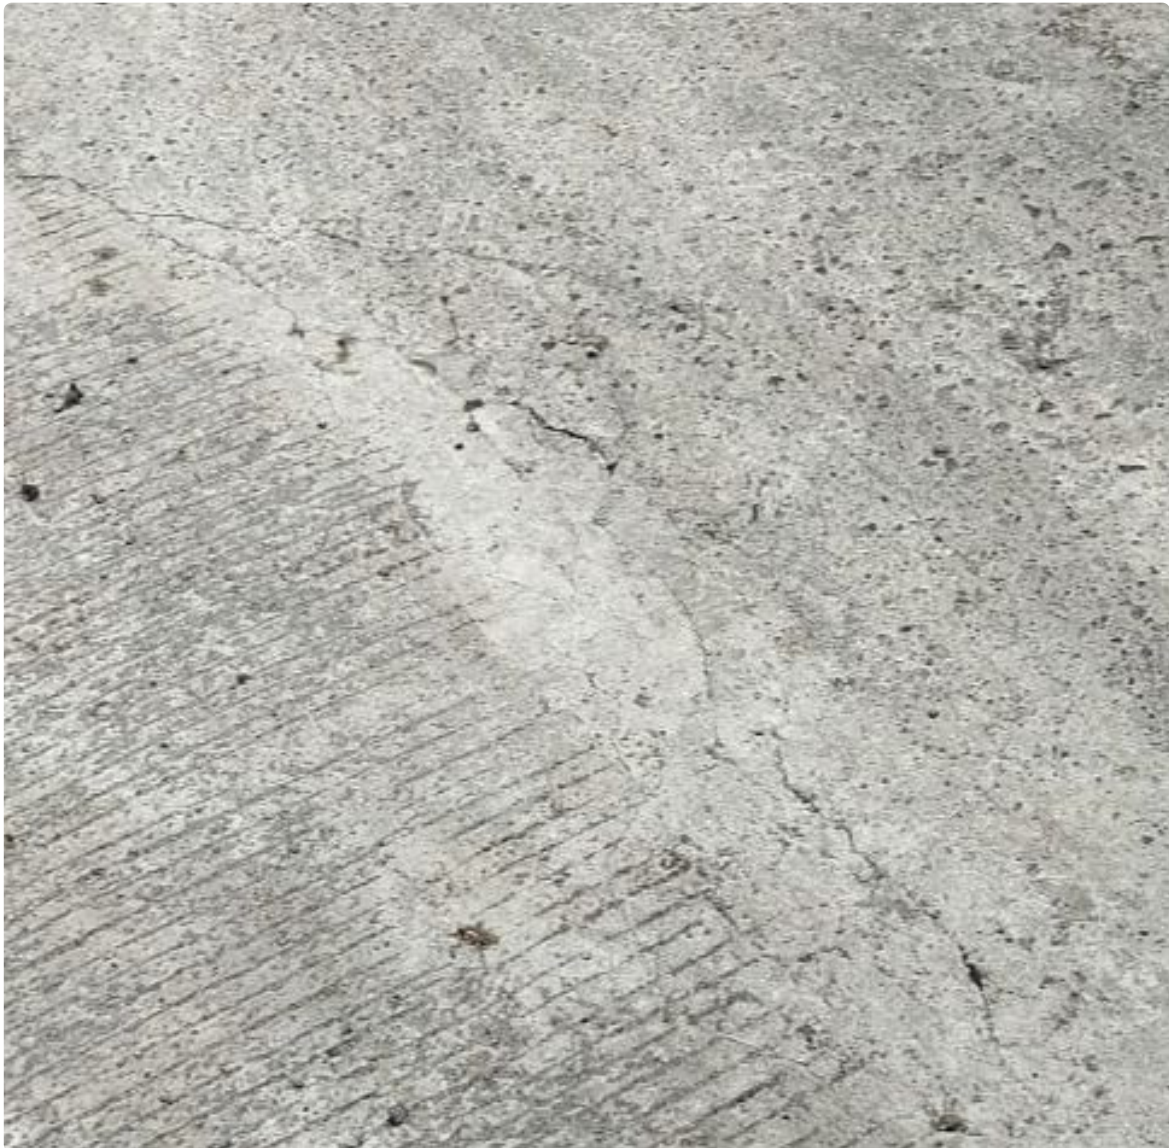
Berdasarkan pantauan tim media bersama Lembaga Kemilau Cahaya Bangsa Indonesia (KCBI) Jawa Tengah, indikasi kuat adanya kelalaian dalam tahapan pemadatan dasar jalan sebelum pengecoran beton. Tahap yang sangat menentukan kekuatan dan ketahanan struktur jalan ini, diduga kuat dilewati begitu saja.

Bukti paling nyata dari dugaan pengerjaan yang tidak becus adalah munculnya retakan pada bagian pelebaran jalan yang baru saja selesai dikerjakan, bahkan sebelum sempat dilalui kendaraan berat. Warga lain, berinisial RN, menyampaikan rasa kesalnya. "Baru selesai saja sudah retak. Ini tanda pekerjaan tidak benar. Kalau begini terus, tiap tahun pasti minta anggaran perbaikan lagi. Yang rugi tetap masyarakat," keluhnya.

Kerusakan dini ini diduga kuat merupakan akumulasi dari berbagai faktor, termasuk pengabaian pemadatan lantai dasar, potensi ketidaksesuaian campuran material, serta lemahnya pengawasan dari pihak konsultan.

Menyikapi berbagai temuan tersebut, warga Ambarawa bersama KCBI mendesak DPU Kabupaten Semarang untuk segera melakukan audit menyeluruh terhadap proyek Jalan Kartini. Audit ini diharapkan dapat mengungkap dugaan pengabaian spesifikasi teknis, pelanggaran keselamatan kerja, serta mencegah potensi pemborosan anggaran dan kerusakan infrastruktur yang merugikan masyarakat.
